ANUNCIO de 29 de noviembre de 2017 por el que se somete a información pública el expediente de catalogación del monte "Dehesa de Arriba" ubicado en el término municipal de Cadalso y propiedad de este municipio.

ANUNCIO de 12 de diciembre de 2017 por el que se somete a trámite de vista y audiencia el levantamiento topográfico de los hitos del amojonamiento del monte n.º 6 del Catálogo de Montes de Utilidad Pública de la provincia de Cáceres "Castañar Gallego", localizado en el término municipal de Hervás y propiedad de este municipio. (2017081971)

REGISTRO TOPOGRÁFICO DE MOJONES Y PLANO

En este registro se incluyen las coordenadas UTM del MUP N.º 006 - CC - "CASTAÑAR GALLEGO", situado en el término municipal de Hervás (Cáceres), y perteneciente a este municipio.

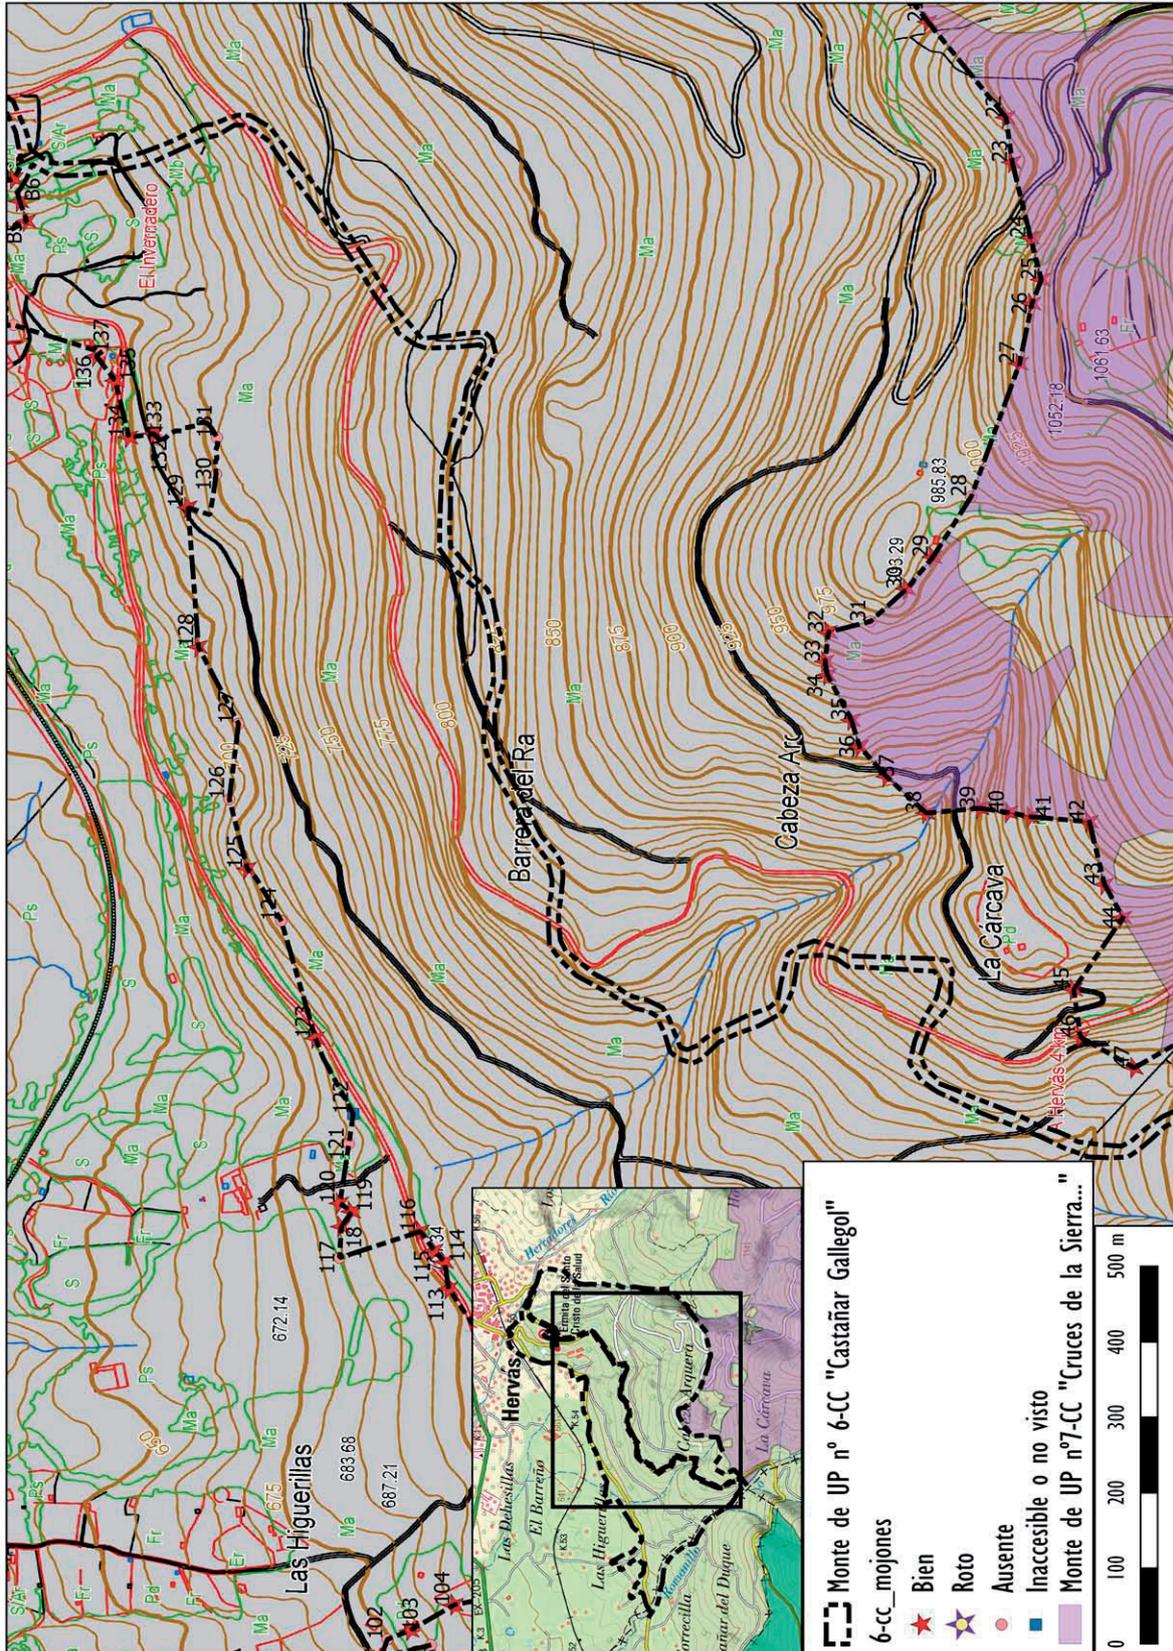
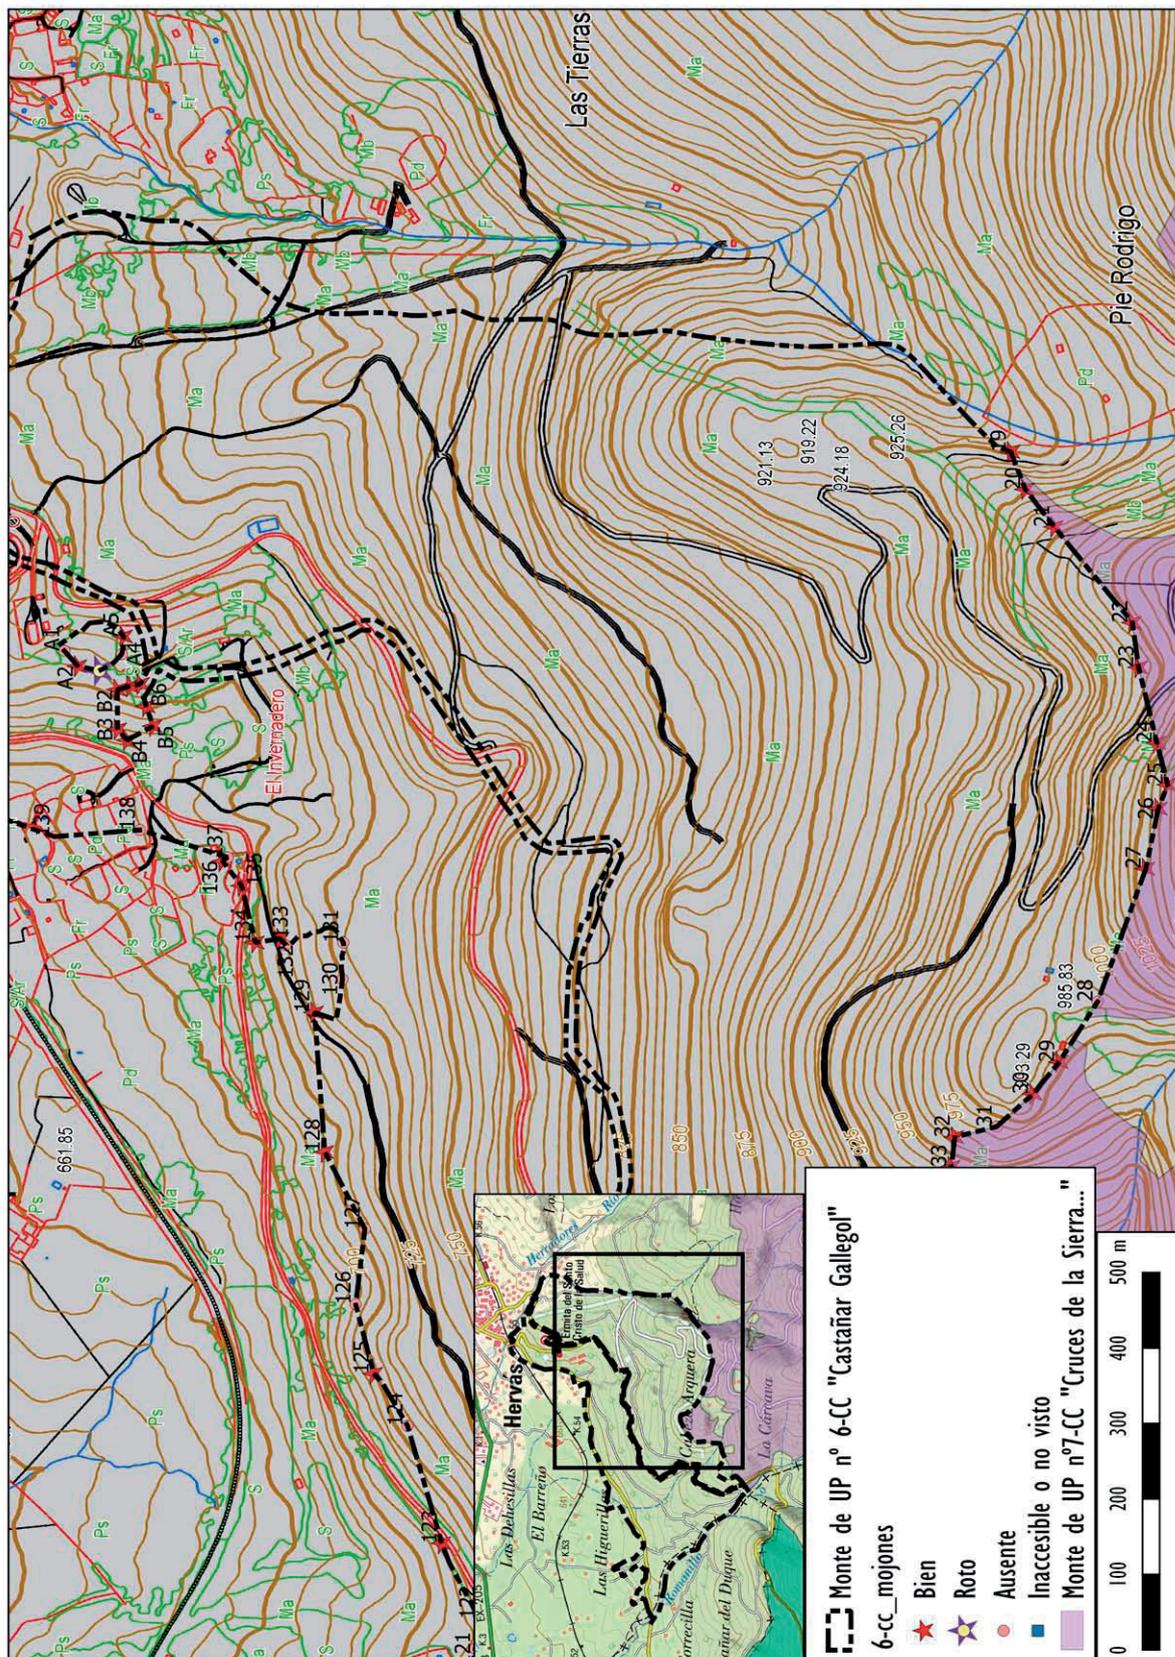
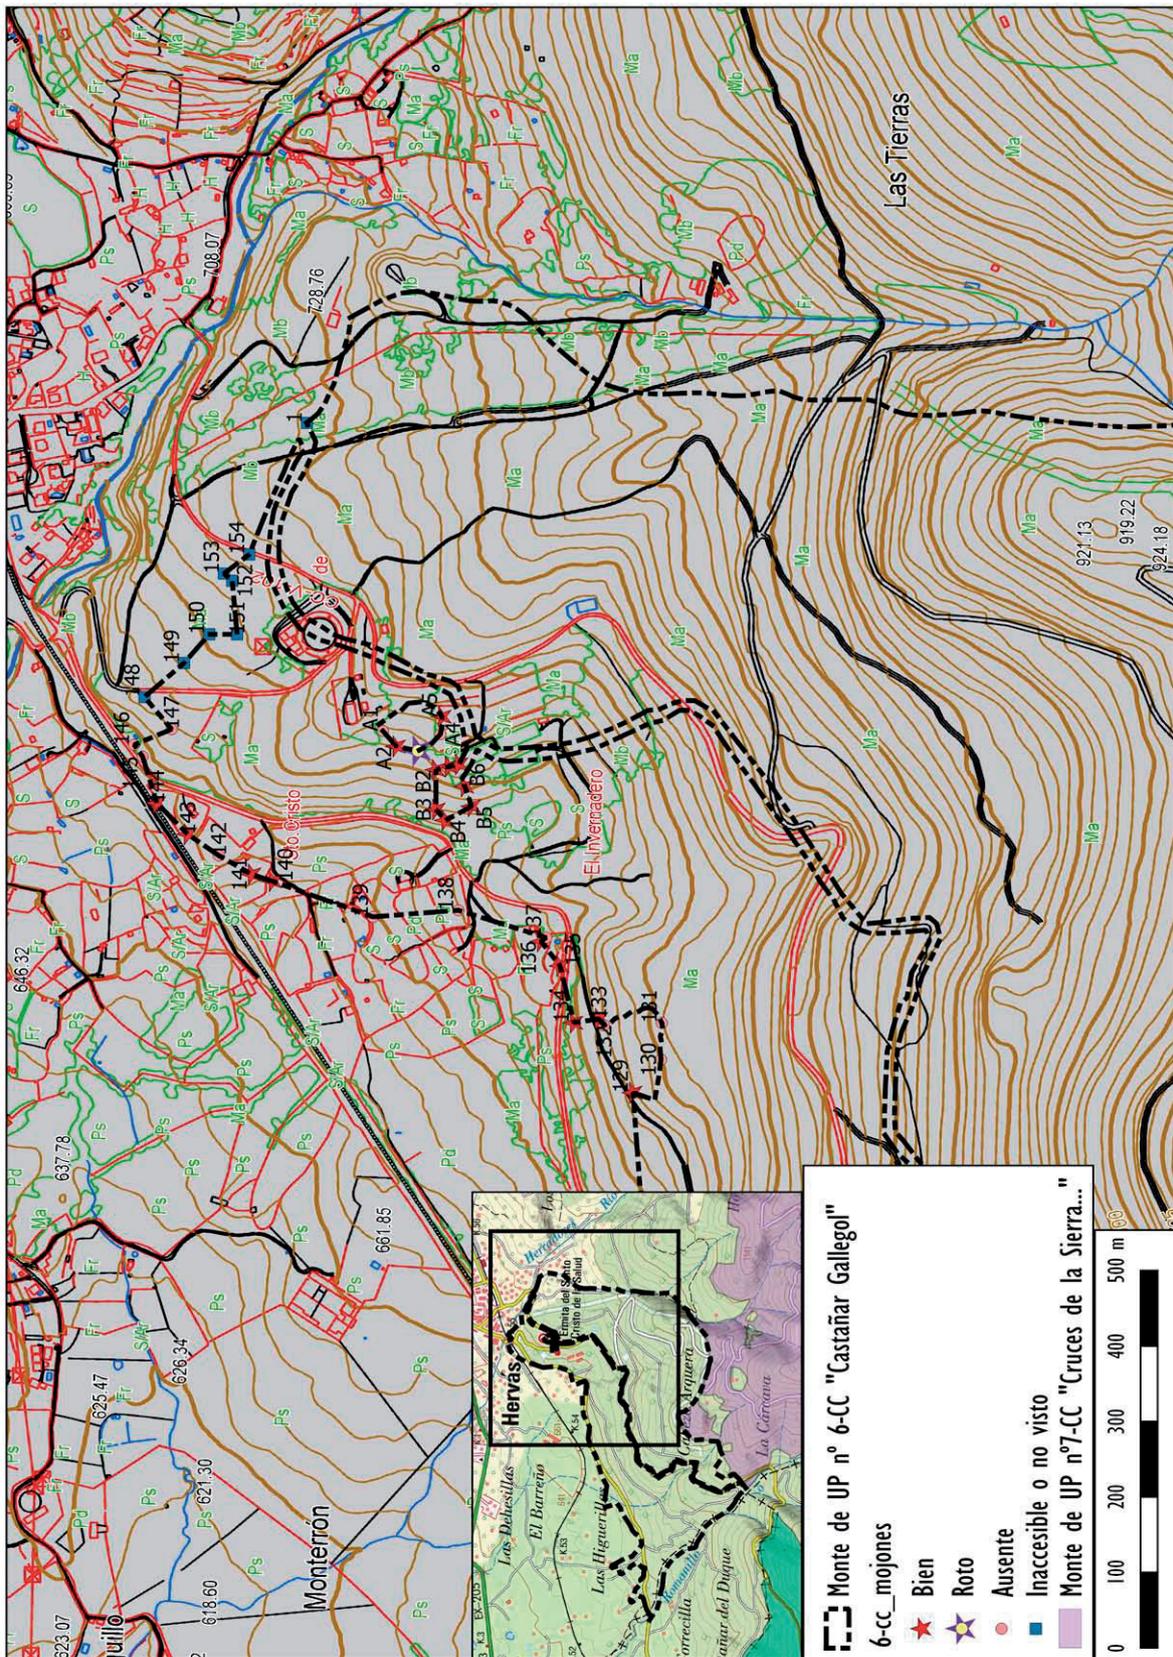
— Sistema de Referencia Terrestre Europeo 1989 (ETRS89).

— Huso 30.
