DECRETO 80/2020, de 23 de diciembre, por el que se declara el Convento de la Madre de Dios de Valverde de Leganés (Badajoz) como Bien de Interés Cultural, con la categoría de Monumento. (2020040094)

ANEXO I

CARACTERIZACIÓN Y JUSTIFICACIÓN DE LA DECLARACIÓN COMO BIEN DE INTERÉS CULTURAL

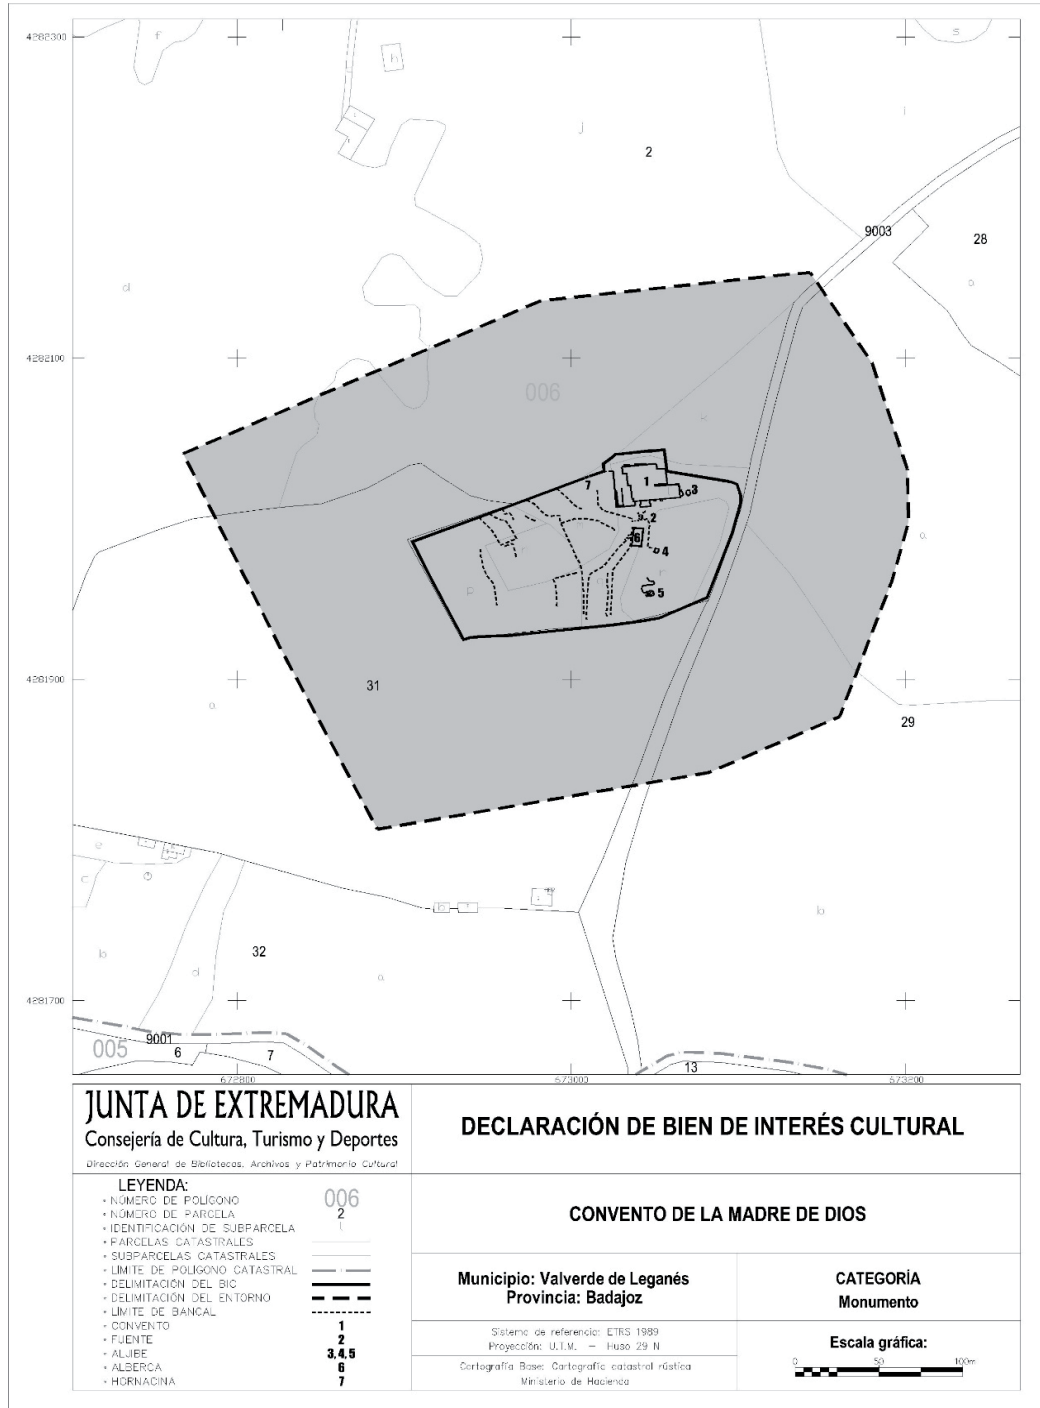
ANEXO III

PLANO DE DELIMITACIÓN DEL MONUMENTO Y DE SU ENTORNO DE PROTECCIÓN
