*RESOLUCIÓN de 21 de octubre de 2026, del Consejero, por la que se incoa expediente de declaración de bien de interés cultural a favor del "Convento de San Agustín" de la localidad de Badajoz (Badajoz), con la categoría de Monumento. (2026062695)*

### **ANEXO I**

#### **CARACTERIZACIÓN Y JUSTIFICACIÓN DE LA DECLARACIÓN COMO BIEN DE INTERÉS CULTURAL INVESTIGACIONES HISTÓRICAS Y ARQUEOLÓGICAS**

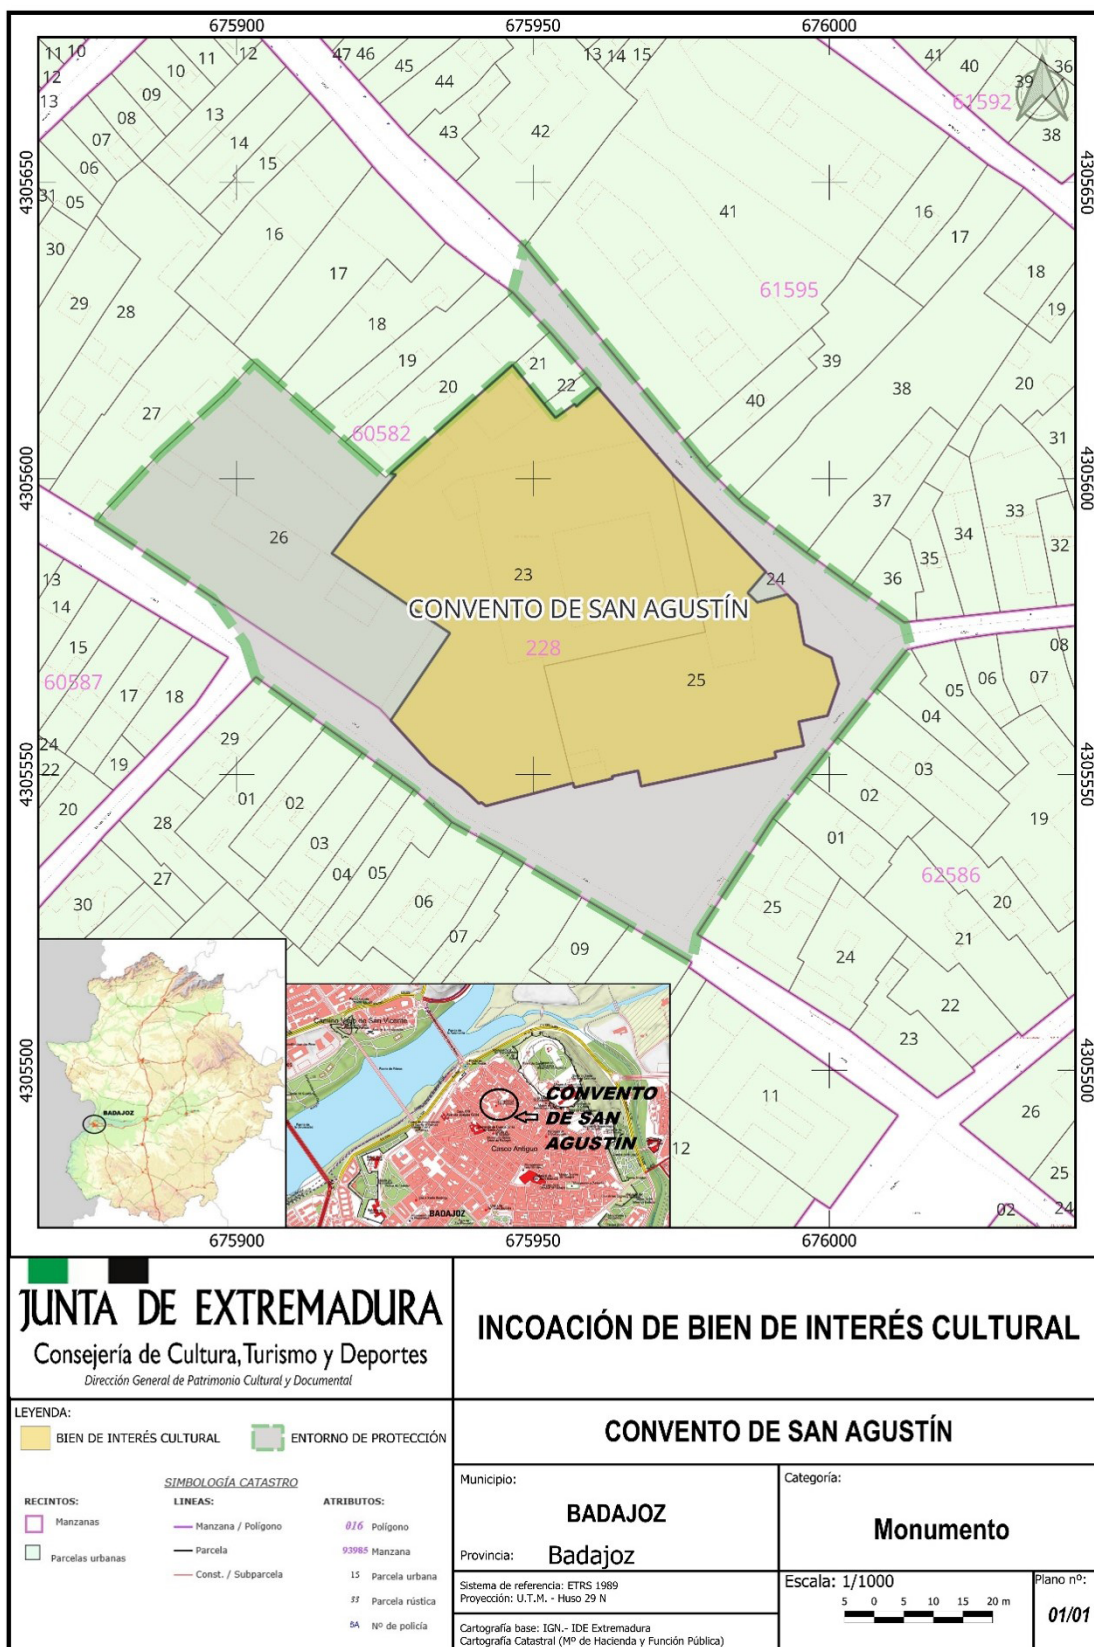
ANEXO III

PLANO DE DELIMITACIÓN DEL MONUMENTO Y SU ENTORNO DE PROTECCIÓN
